INSTITUTO COSTARRICENSE DE  
ACUEDUCTOS Y ALCANTARILLADOS

# Alternativa para eliminación de olor en aguas subterráneas de la comunidad de Aguas Frías.

Informe de Avance

CONSECUTIVO DEL DOCUMENTO: **BPI2020-P1-II-IA-7**

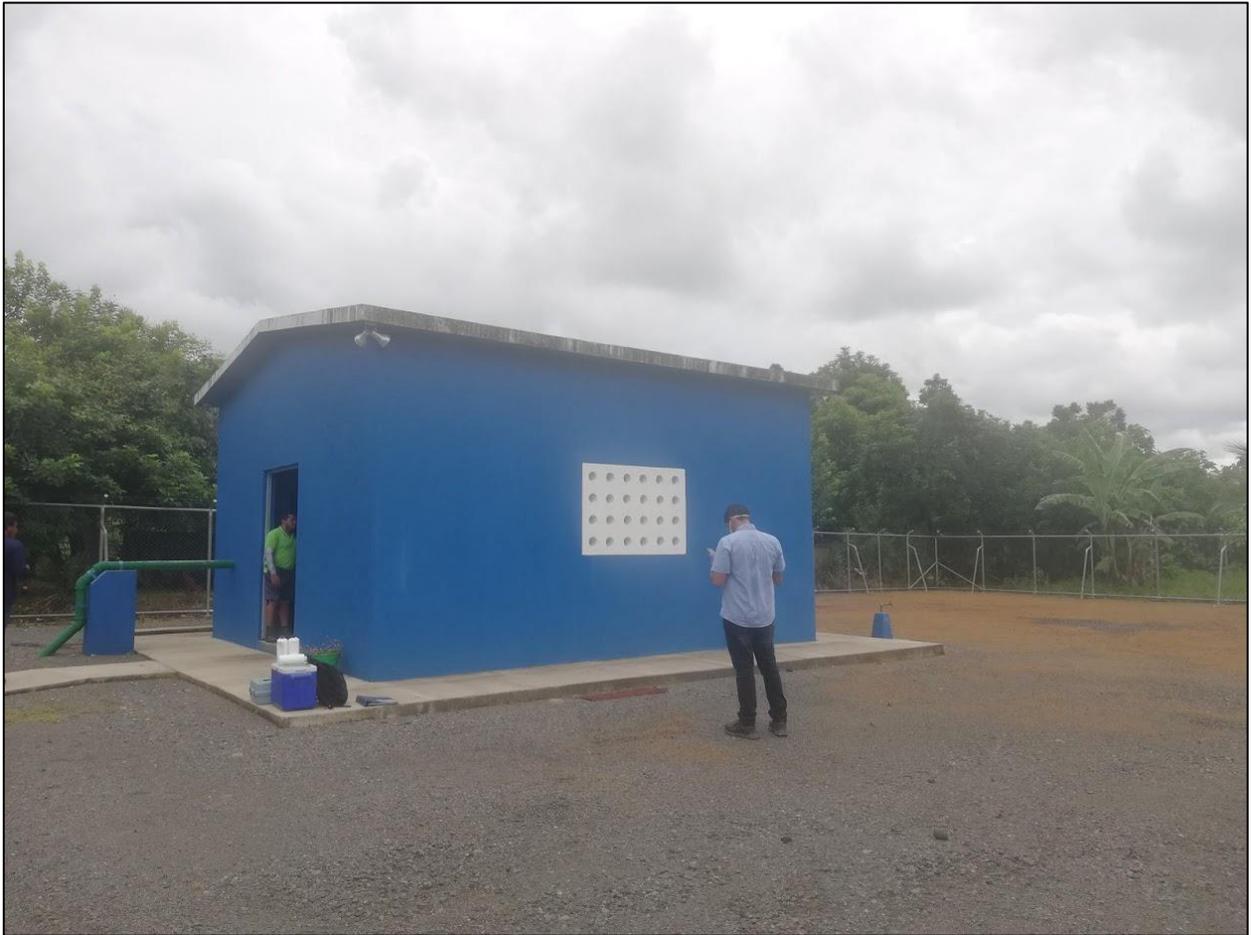
**Figura 1. Caseta del pozo.**

Adicionalmente, cuenta con: conducción, tanque de almacenamiento y distribución. El año de construcción del sistema mencionado se estima que fue el 2017. En la figura 1 se presenta una fotografía de la caseta y se puede notar que el terreno donde se ubica el pozo es amplio.

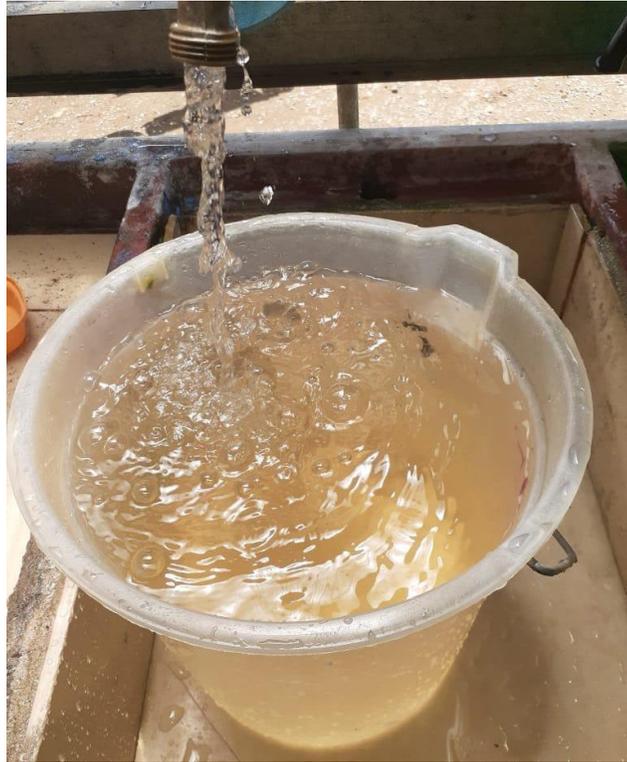
**Figura 2. Fotografía del agua con color.**

En cuanto al problema del color, indican que tiene una apariencia a “*té frío o tamarindo diluido*”, un color café claro y que la situación se presenta alrededor de una vez por semana en verano y en invierno una vez cada 2 a 3 meses. Se menciona que por el color algunas veces se mancha la ropa. En la figura 2 se presenta una fotografía del agua enviada por la presidenta de la ASADA.
