**INSTITUTO COSTARRICENSE DE ACUEDUCTOS Y ALCANTARILLADOS
UEN DE GESTIÓN AMBIENTAL DEL RECURSO HÍDRICO
ÁREA FUNCIONAL DE HIDROGEOLOGÍA**

ESTUDIO HIDROGEOLÓGICO

CÁLCULO DE DISPONIBILIDAD HÍDRICA EN LA CELDA EN LA QUE SE UBICA EL POZO BELÉN 1, UBICACIÓN DEL SITIO DE PERFORACIÓN BELÉN 4 Y SU ZONA DE PROTECCIÓN, Y RECOMENDACIONES PARA EL POZO BELÉN 3, BELÉN, HEREDIA

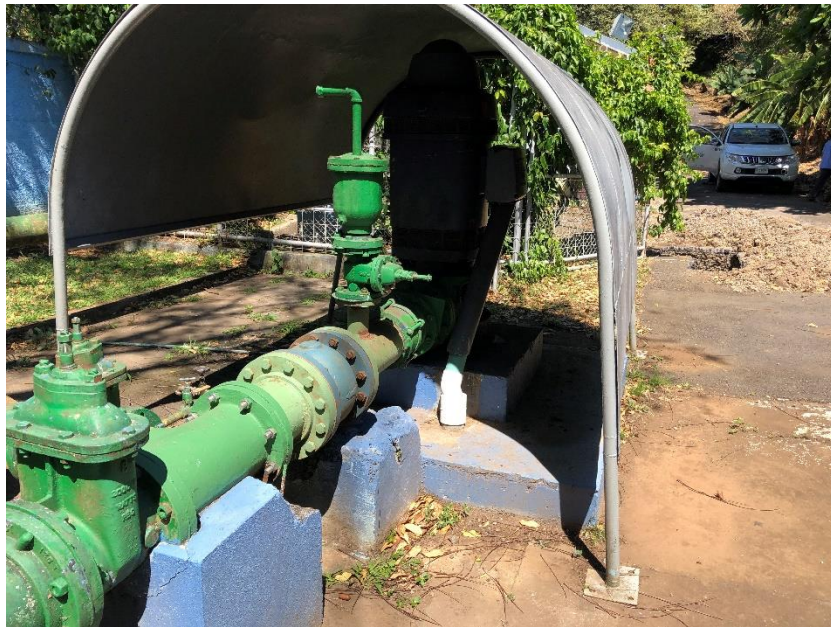
Fotografía 1: Vista del pozo Belén - 1 (AB - 147), ubicado en las coordenadas 218,727 Norte y 514,935 Este, proyección Lambert Costa Rica Norte.

En este punto, en el extremo sur de la carretera, se encuentra el portón de entrada de la finca en la cual se ubica el pozo Belén 1 (Fotografía 1), cuya información general se observa en el Cuadro 1.

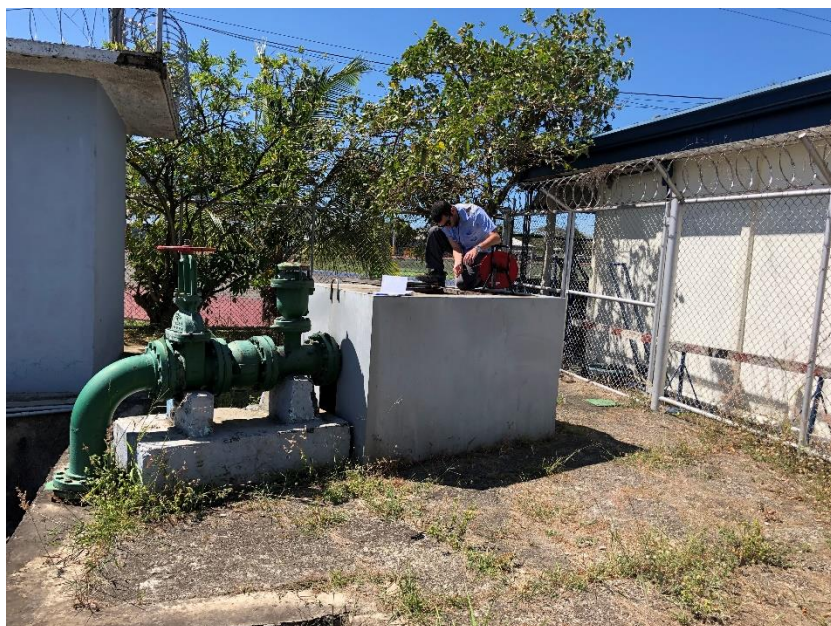
Fotografía 2: Vista del pozo Belén - 3, ubicado en las coordenadas 217,788 Norte y 515,275 Este, proyección Lambert Costa Rica Norte.

En el caso del sitio en el que se ubica el pozo Belén 3 (Fotografía 2), ubicado en las coordenadas 217,788 Norte y 515,275 Este (Figura 1), proyección Lambert Costa Rica Norte, se toma la Ruta Nacional N° 1 hasta llegar al cruce conocido como Real Cariari. Posteriormente se continua hacia el oeste sobre la Ruta Secundaria N° 111 hasta la esquina de la Avenida 1 con la Calle Central en San Antonio de Belén. Posteriormente se avanza por 5 cuadras hasta la esquina de la Avenida 1 con la Calle 12; se avanza hacia el sur hasta la esquina de Calle 12 con la Calle Escobal, avanzado sobre esta última hasta el Polideportivo de Belén.

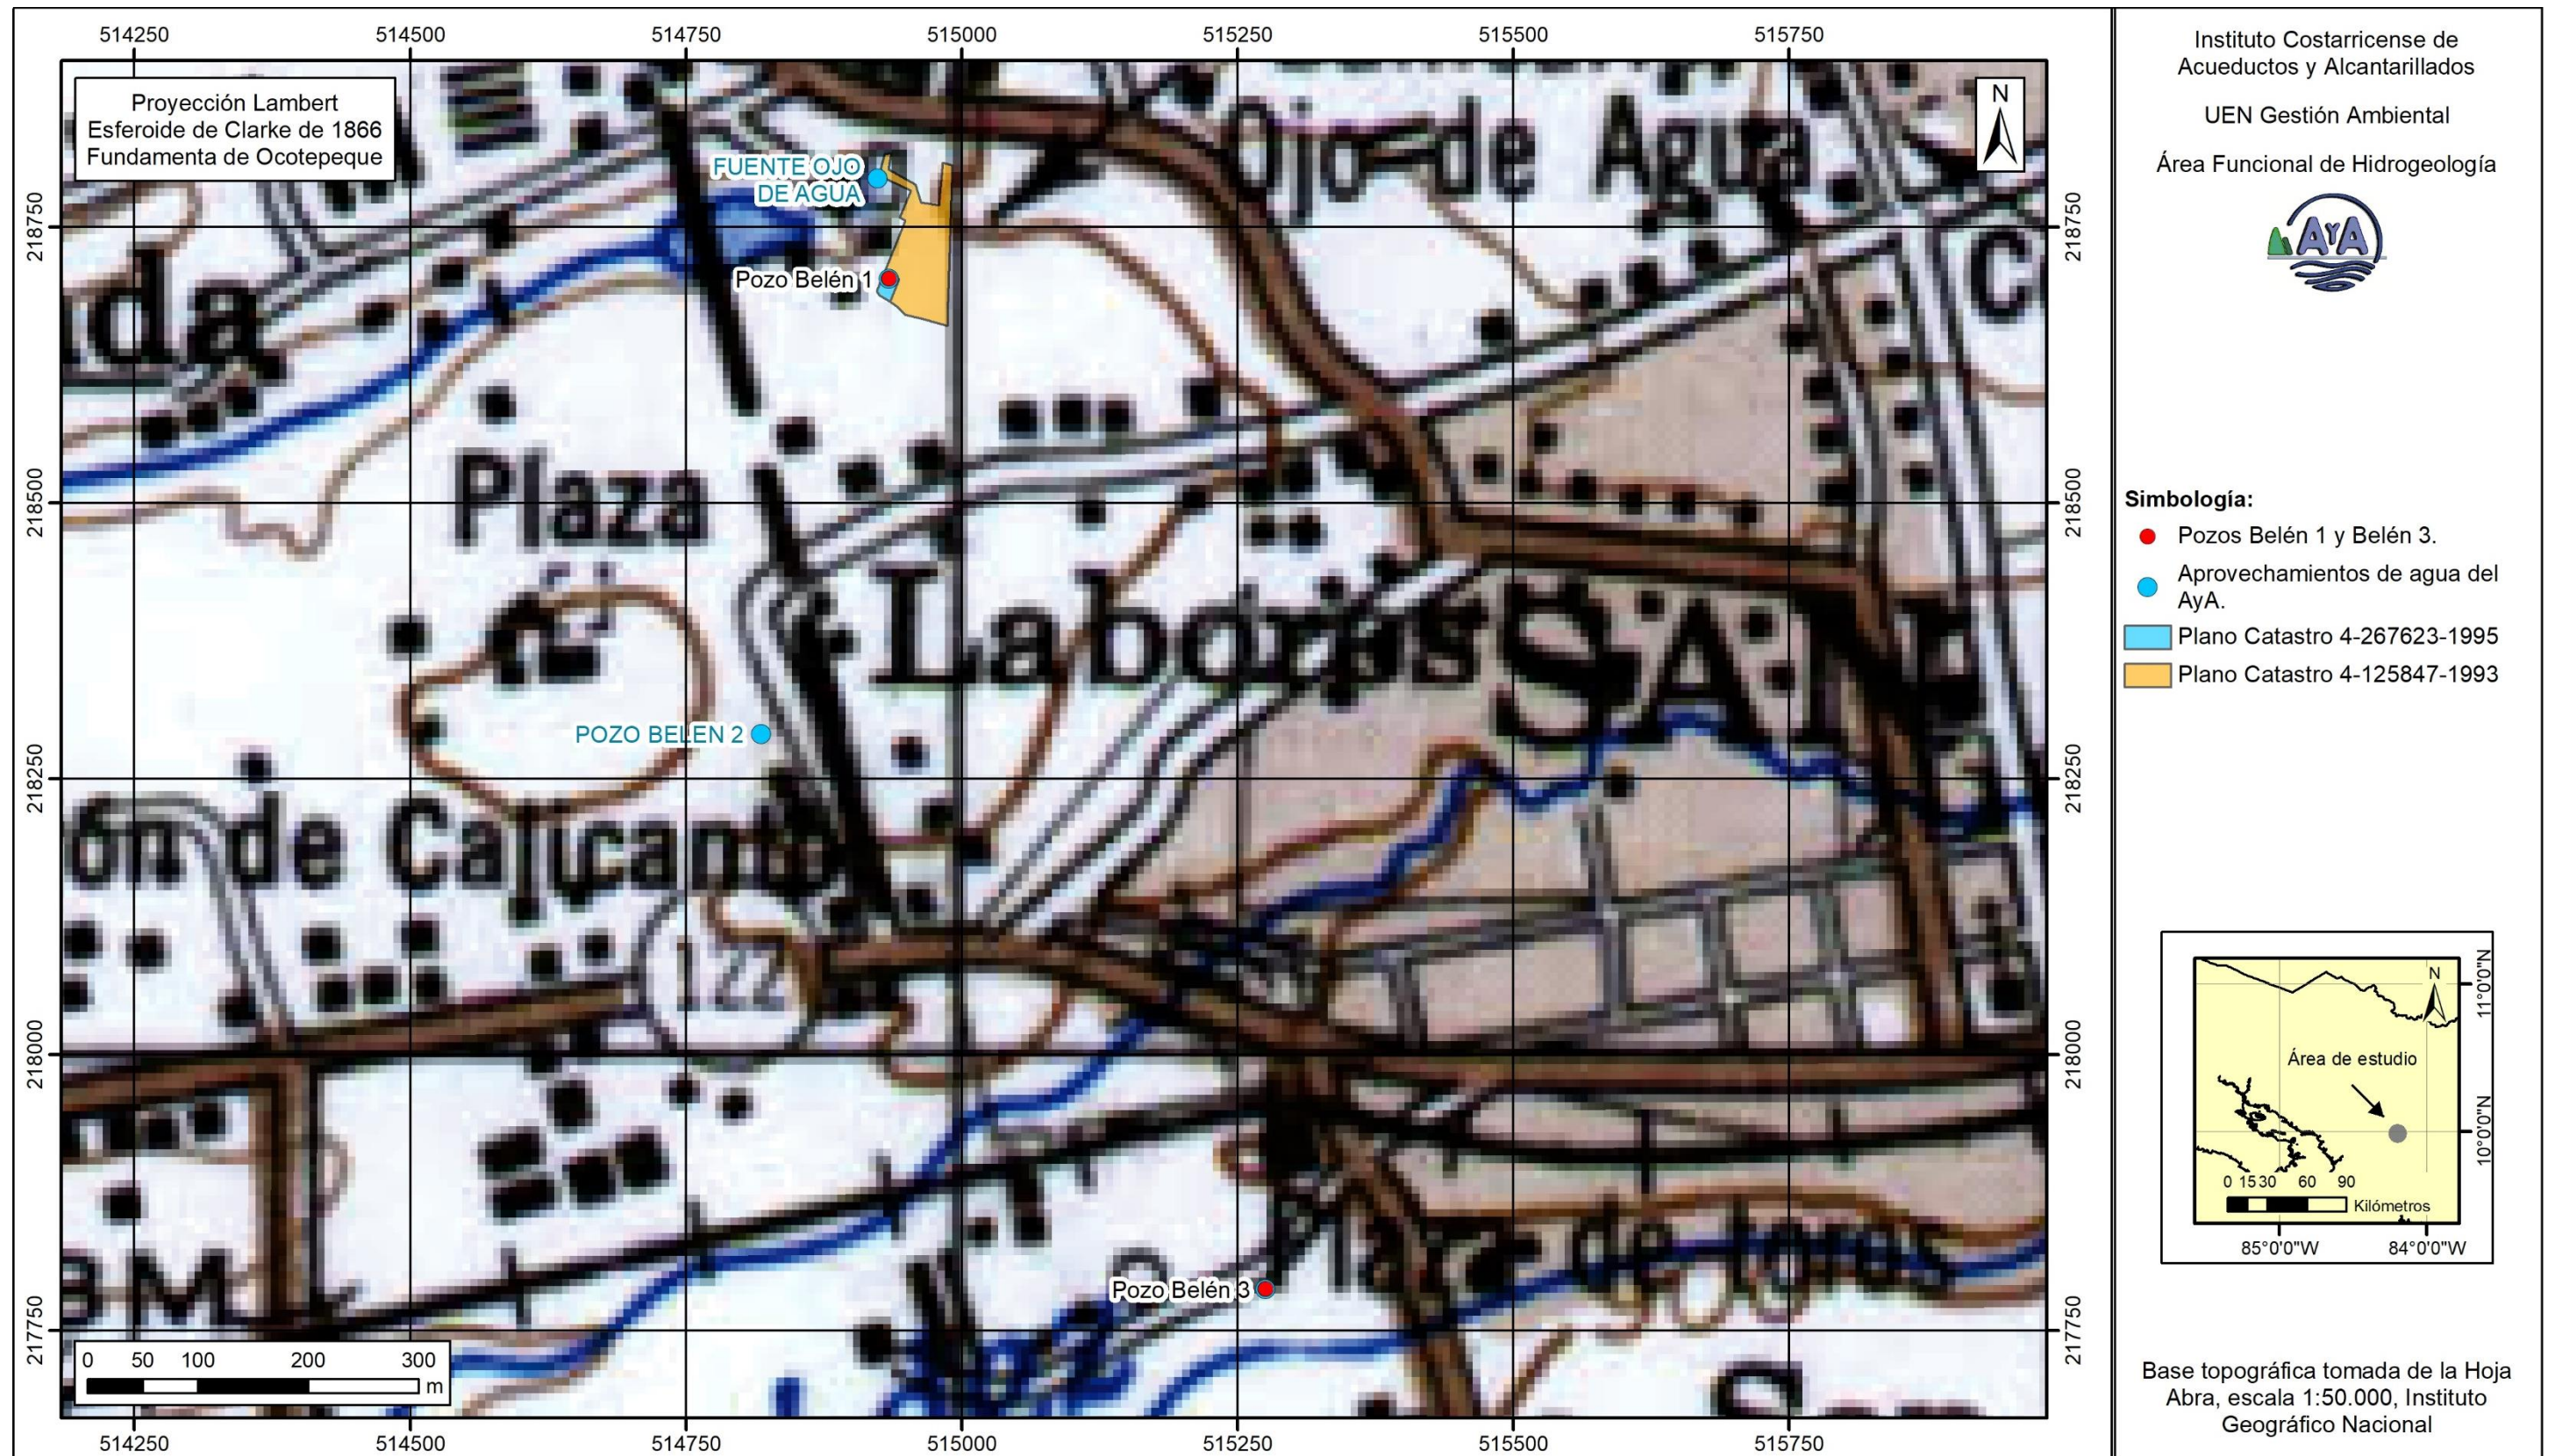
Figura 1: Mapa de ubicación de la finca analizada y los pozos Belén 1 y Belén 3 en el área de estudio.

en las coordenadas 218,727 Norte y 514,935 Este (Figura 1), en la proyección Lambert Costa Rica Norte.

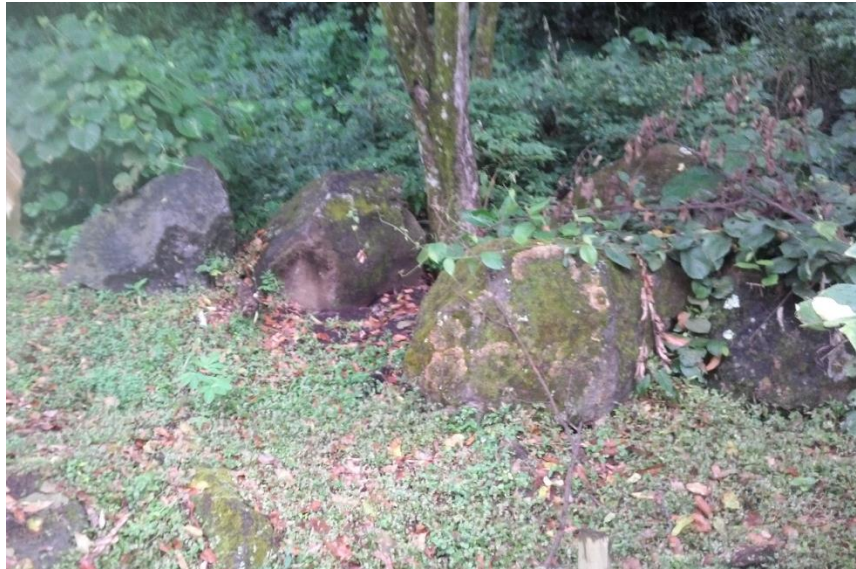
Como se observa en la Fotografía 3, el pozo Belén 1 se ubica al pie de un frente de colada de lava en bloques, el cual es correlacionable con las lavas de la Formación Barva. Los bloques de esta colada son de forma angular y diámetros que van desde 0,3 m a más de 0,5 m; su composición es andesítica.

Fotografía 3: Vista de los bloques de lavas andesíticas correlacionables con la Formación Barva. Coordenadas 218,740 Norte y 514,948 Este, proyección Lambert Costa Rica Norte.

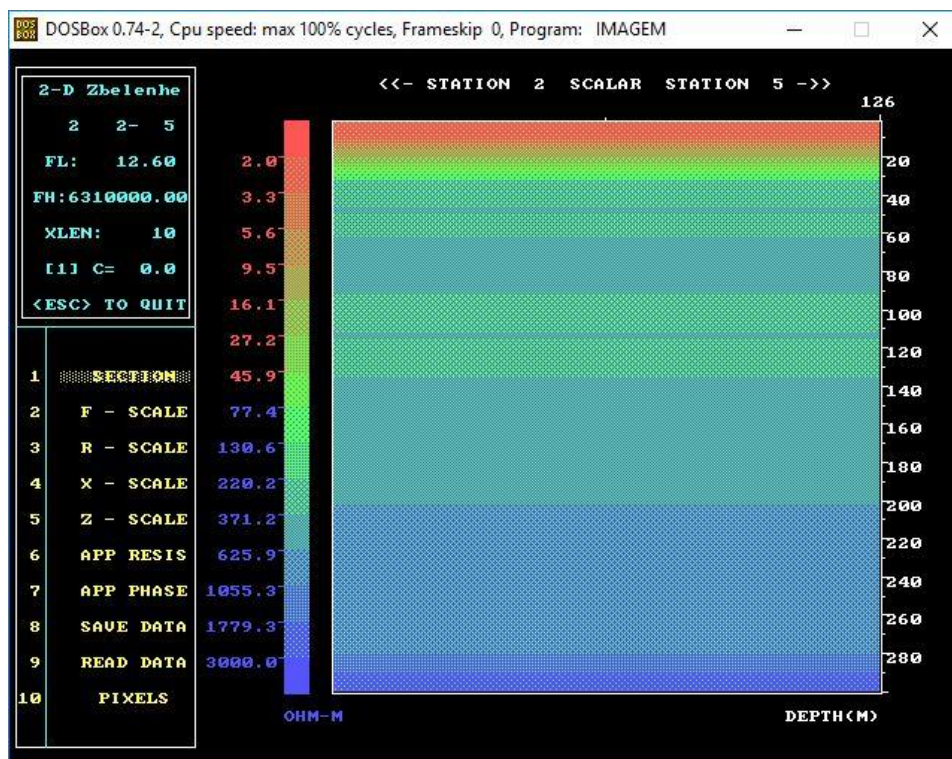
Figura 5: Distribución de resistividades eléctricas en profundidad en el sondeo BEL – 2. Coordenadas 218,739 Norte y 514,967 Este, Proyección Lambert Costa Rica Norte.

Las ignimbritas de la Formación Tiribí se ubican a partir de los 30 m, hasta una profundidad que ronda los 60 m a 70 m. Sobre esta Formación, se ubican las lavas de la Formación Barva, las cuales se ubican a partir de los 12 m o 22 m de profundidad.

La secuencia culmina con depósitos de tobas y suelos arcillosos, cuyos espesores van de los 12 m a los 22 m.

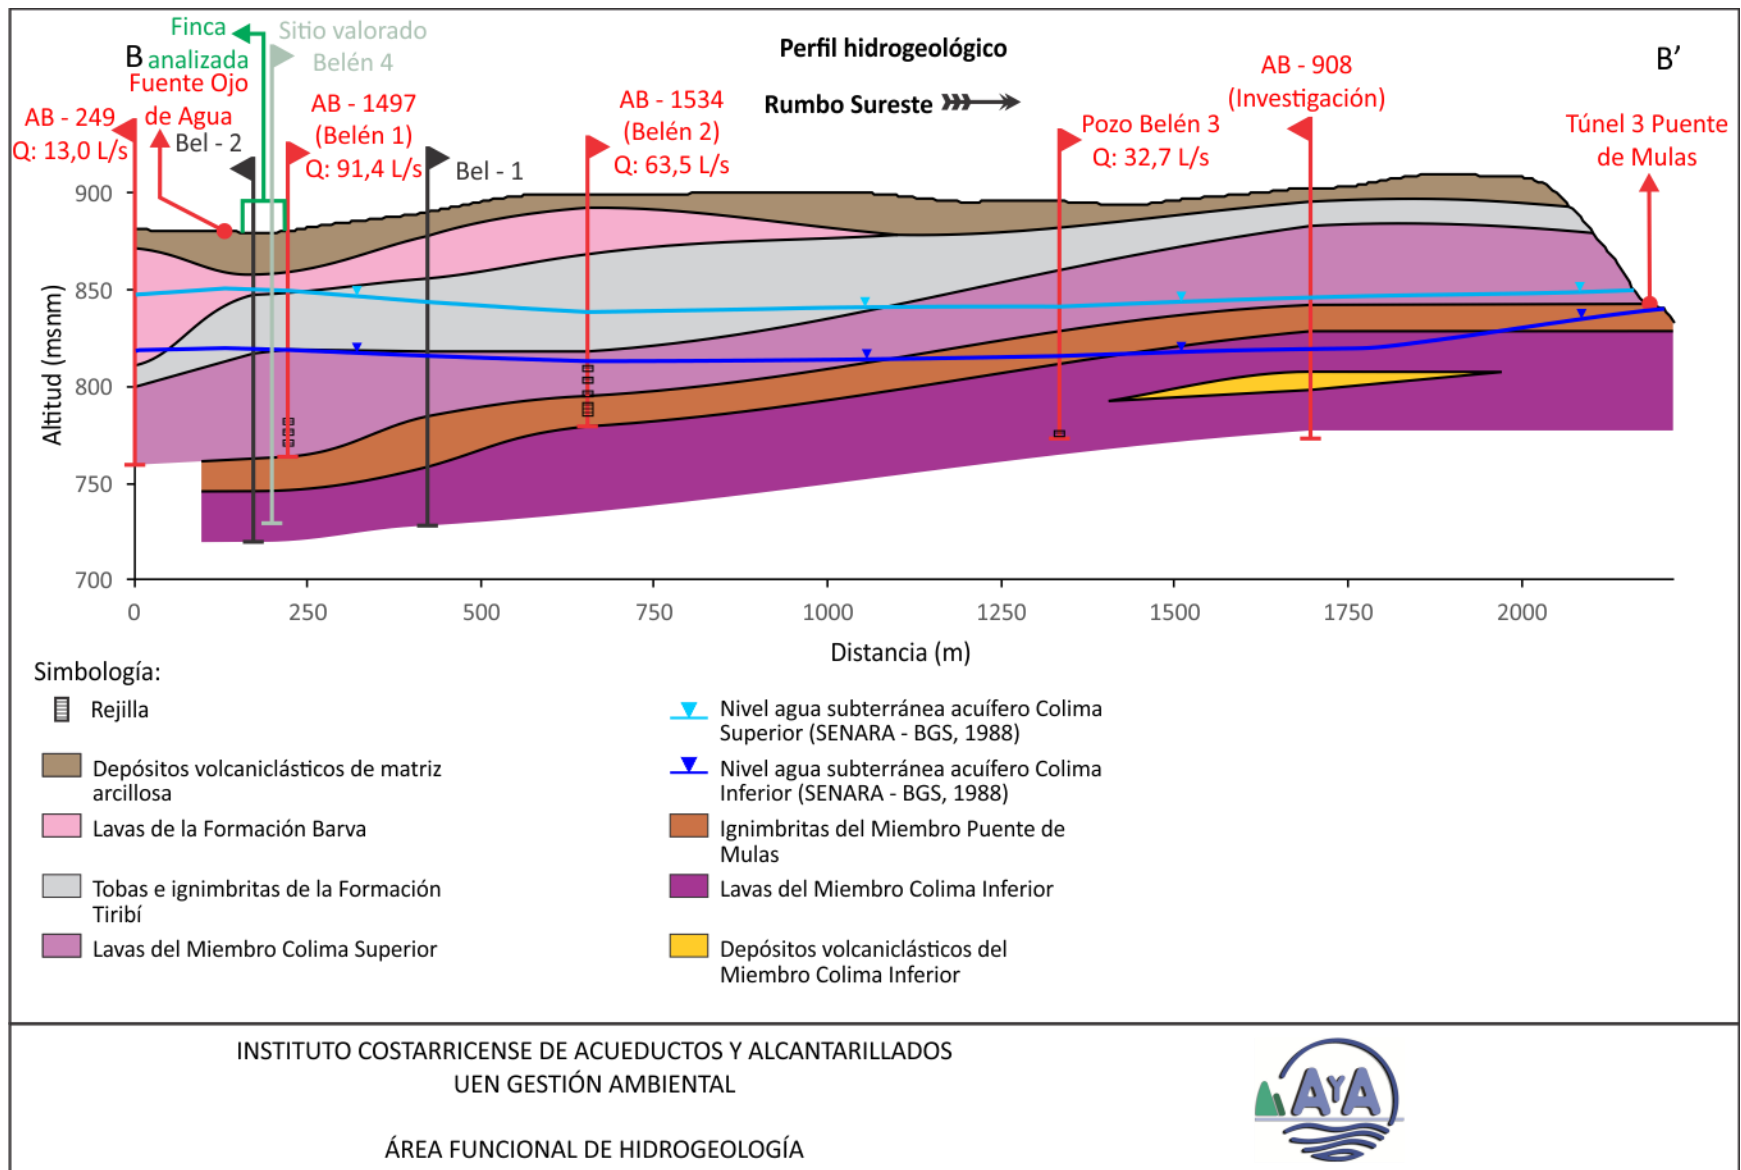
Figura 7: Perfil hidrogeológico B - B'.

Los resultados de estos sondeos han sido considerados en los perfiles hidrogeológicos de la Figura 6 y de la Figura 7.

Como se indica en el apartado 1.2, el pozo Belén 3 se ubica en las coordenadas 217,788 Norte y 515,275 Este; su caudal de extracción varía entre 32,7 L/s y 36,1 L/s. Según se observa en el perfil hidrogeológico de la Figura 7, este pozo tiene una profundidad de 123 m, y capta el acuífero Colima Inferior.

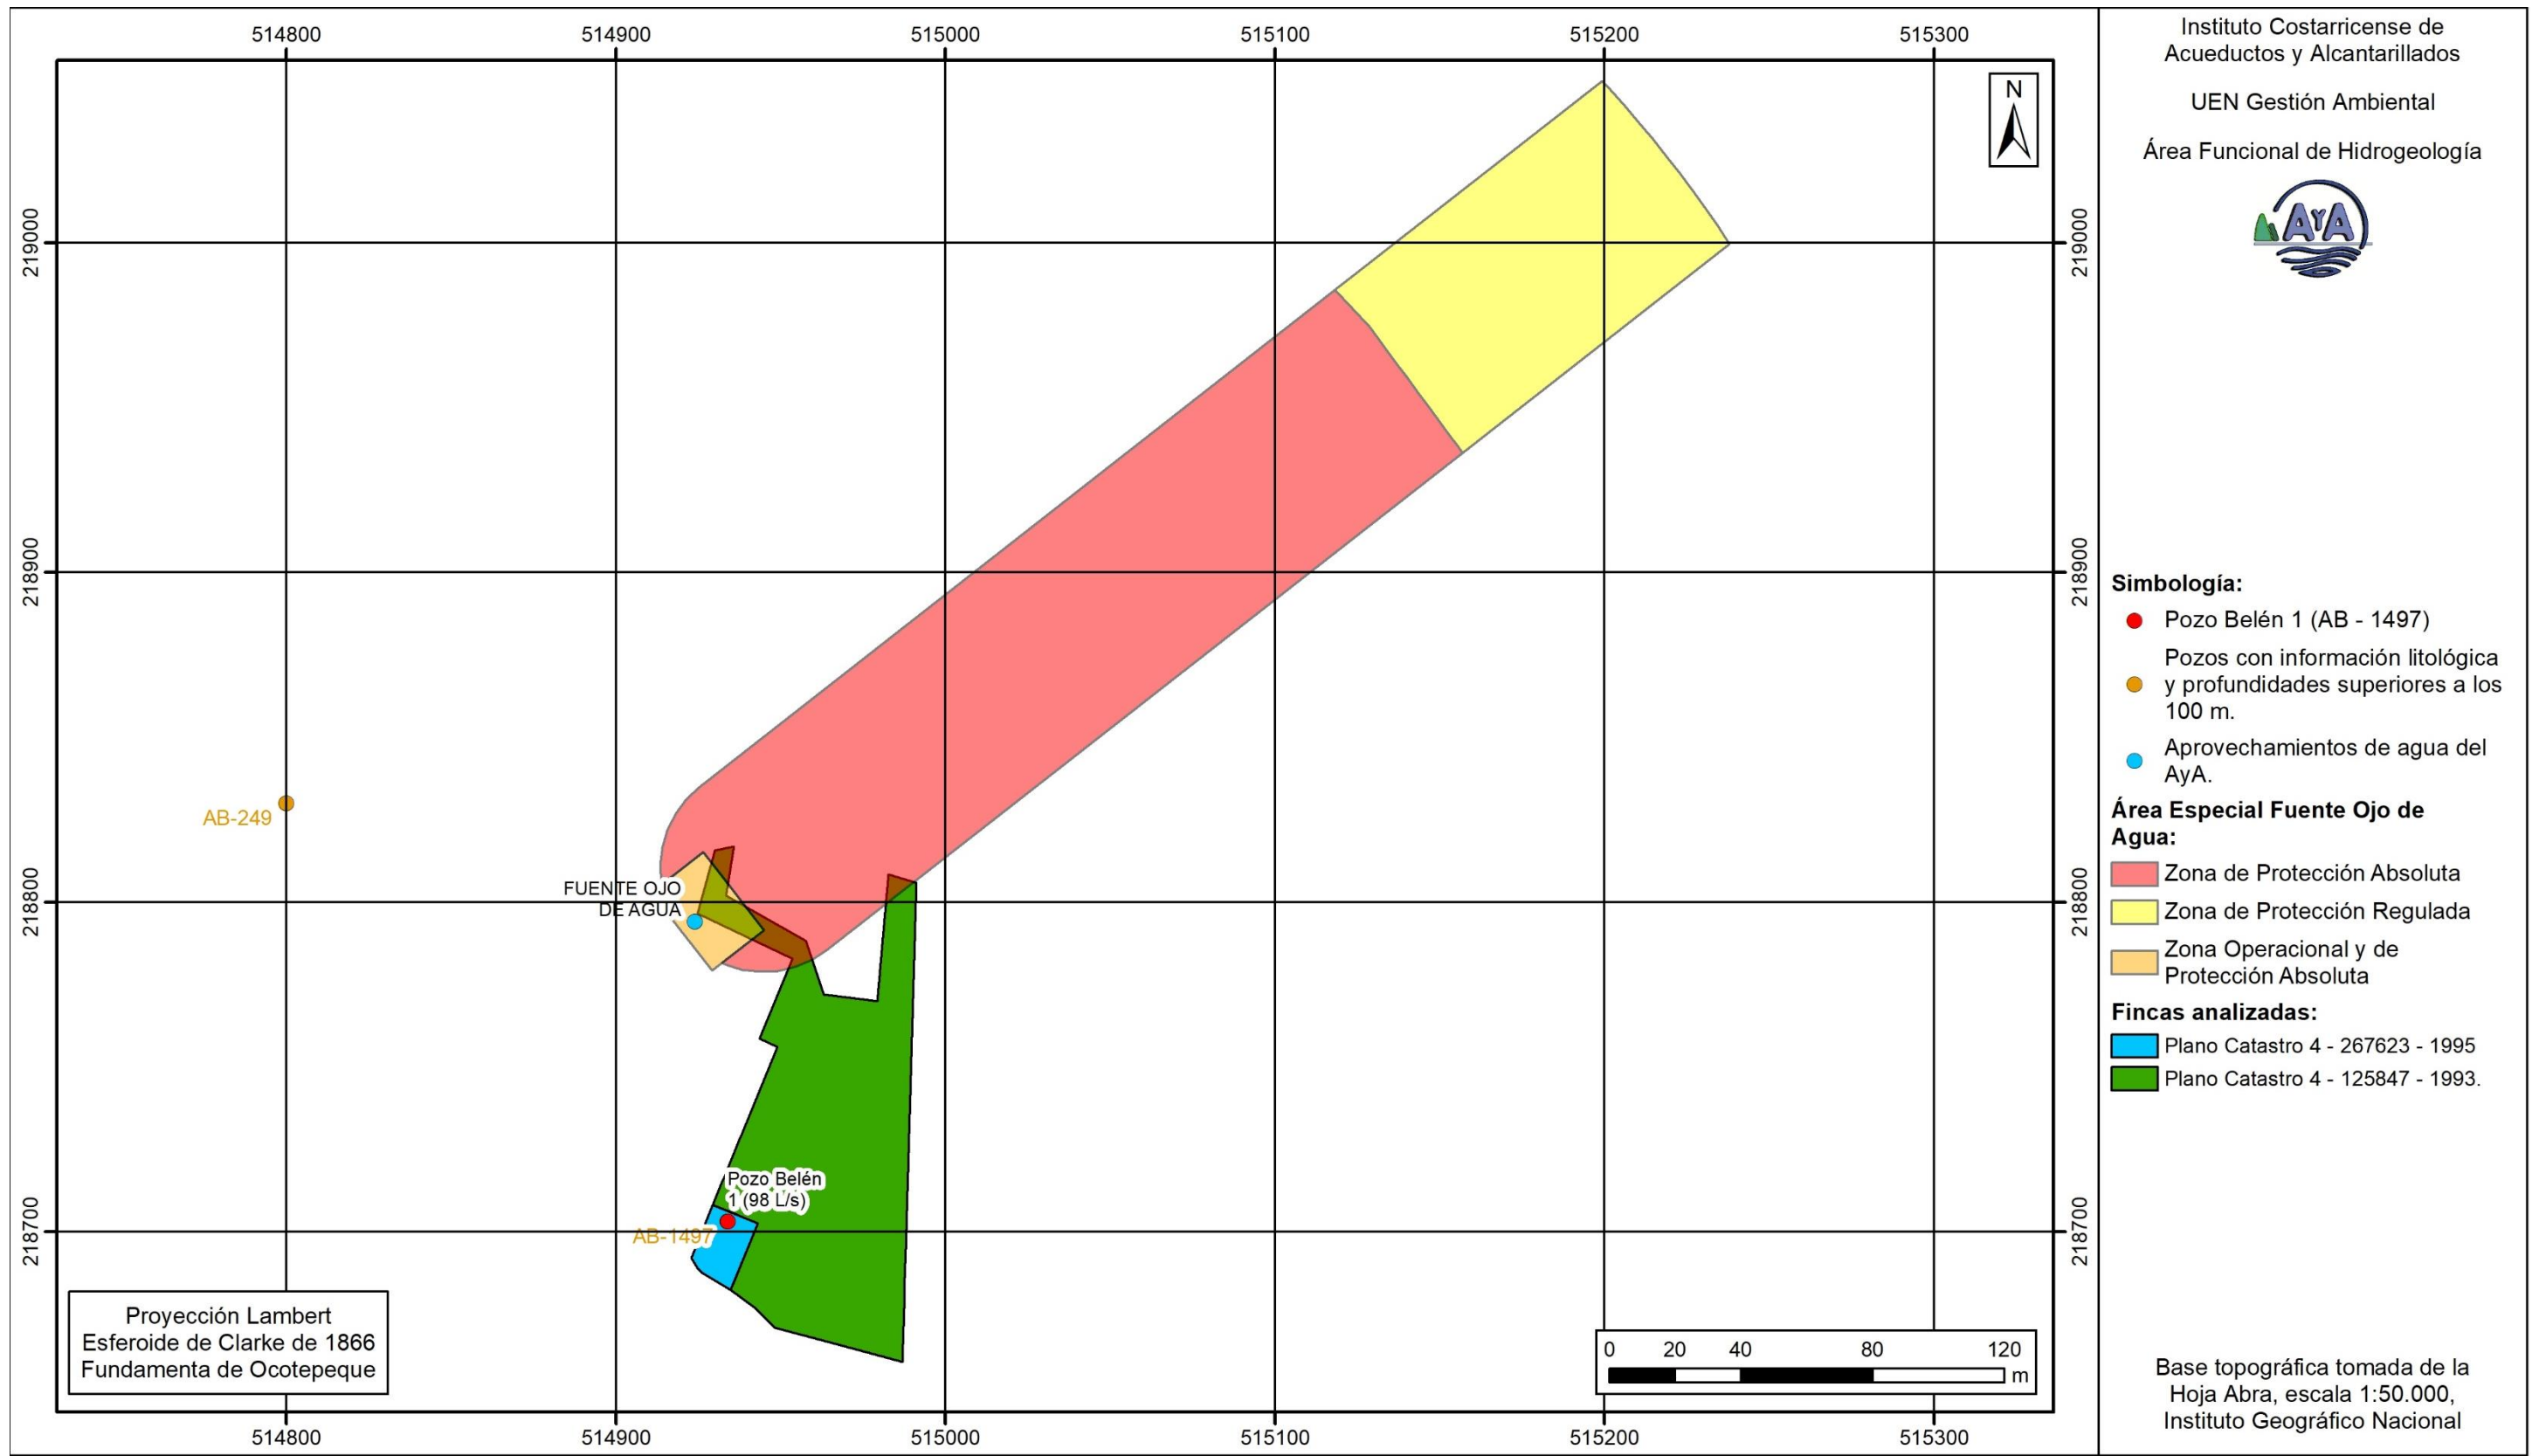
Figura 8: Área Especial de la Fuente Ojo de Agua, definida por la contratación N° 2015 CDS - 00021 - PRI.

La Zona de Protección de la Naciente Ojo de Agua, Heredia, fue definida por el AyA (2015) mediante contratación N° 2015 CDS - 00021 - PRI (Figura 8).

En el mapa de la Figura 8 se observa la zona de protección resultante definida para la Fuente Ojo de Agua. Según este mapa, de los 5589,25 m² de la finca analizada, 405.59 m² se ubican dentro de la citada zona de protección.

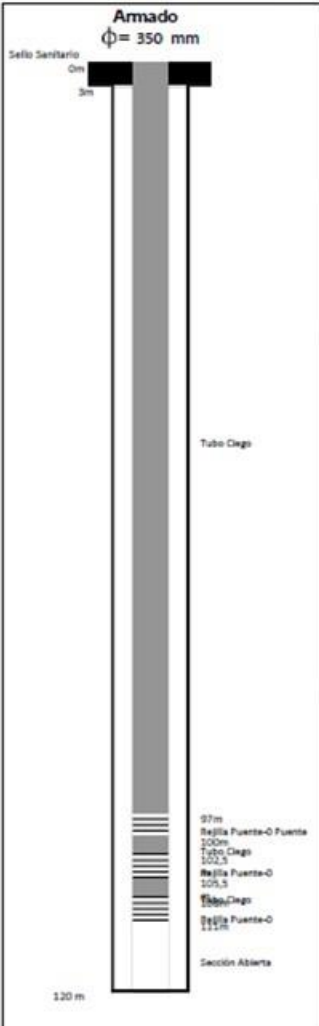
<p>Ubicación</p> <p>Localidad: BELEN N° 1 Coord: N 218750 - E 514950 Elev(m): 0 Sist: Lambert Norte H/IGN: ABRA 3345 I Provincia: Heredia Propietario: ICAA Cantón: Heredia Código: 04-01-01 Distrito: Heredia</p> <p>Equipo de Perforación</p> <p>Maquinaria: T4W n°6 Método: Rotación con aire Perforador: Percy Loaiza Orden Costos: Inicio: 13/11/1992 Final: 11/01/1992 Duración: -30 días 7</p> <table border="1" style="width: 100%; border-collapse: collapse;"> <thead> <tr> <th colspan="2">Datos de Perforación</th> <th colspan="2">Datos Prueba de Bombeo</th> </tr> </thead> <tbody> <tr> <td></td> <td>Diámetro (mm)</td> <td>Longitud (m)</td> <td>Fecha de prueba:</td> </tr> <tr> <td>Perforación</td> <td>537</td> <td>120</td> <td>01/01/1900</td> </tr> <tr> <td>Tubería</td> <td>350</td> <td>104</td> <td>Potencia bomba (hp): 0</td> </tr> <tr> <td>Rejilla</td> <td>350</td> <td>6</td> <td>Profundidad bomba (m): 0</td> </tr> <tr> <td>Ademe</td> <td>0</td> <td>0</td> <td>Nivel estático (m): 0</td> </tr> <tr> <td>Material</td> <td>Acero</td> <td></td> <td>Nivel dinámico (m): 0</td> </tr> <tr> <td>Tiempo Desarrollo (h):</td> <td>0</td> <td></td> <td>Caudal prueba (l/s): 0</td> </tr> <tr> <td>Desarrollo:</td> <td>Neumático</td> <td></td> <td>Abatimiento (m): 0</td> </tr> <tr> <td>Observaciones:</td> <td></td> <td></td> <td>Coef.almacenamiento: 0</td> </tr> <tr> <td></td> <td></td> <td></td> <td>Transmisividad (m2/día): 0</td> </tr> <tr> <td></td> <td></td> <td></td> <td>Caudal rec. (l/s): 0</td> </tr> <tr> <td></td> <td></td> <td></td> <td>Tiempo bombeo rec.(h): 0</td> </tr> </tbody> </table> <p>Litología</p> <table border="1" style="width: 100%; border-collapse: collapse;"> <tr> <td>0-61 m</td> <td>Toba e ignimbrita, sana. Formación tiribí, color negro (parte superior) Y MARRÓN.</td> </tr> <tr> <td>61-72 m</td> <td>Lava, sana, un poco brechosa, con fragmentos rojizos.</td> </tr> <tr> <td>77-88 m</td> <td>Lava, densa, dura, negra.</td> </tr> <tr> <td>88-110 m</td> <td>Lava, fracturada, aparenta alta permeabilidad.</td> </tr> <tr> <td>110-111 m</td> <td>Escoria muy permeable, sana, casi pomez en su totalidad.</td> </tr> <tr> <td>111-113 m</td> <td>Lava, sana, densa, muy dura.</td> </tr> <tr> <td>113-117 m</td> <td>Lava brechoza, parece ser muy permeable.</td> </tr> </table>		Datos de Perforación		Datos Prueba de Bombeo			Diámetro (mm)	Longitud (m)	Fecha de prueba:	Perforación	537	120	01/01/1900	Tubería	350	104	Potencia bomba (hp): 0	Rejilla	350	6	Profundidad bomba (m): 0	Ademe	0	0	Nivel estático (m): 0	Material	Acero		Nivel dinámico (m): 0	Tiempo Desarrollo (h):	0		Caudal prueba (l/s): 0	Desarrollo:	Neumático		Abatimiento (m): 0	Observaciones:			Coef.almacenamiento: 0				Transmisividad (m2/día): 0				Caudal rec. (l/s): 0				Tiempo bombeo rec.(h): 0	0-61 m	Toba e ignimbrita, sana. Formación tiribí, color negro (parte superior) Y MARRÓN.	61-72 m	Lava, sana, un poco brechosa, con fragmentos rojizos.	77-88 m	Lava, densa, dura, negra.	88-110 m	Lava, fracturada, aparenta alta permeabilidad.	110-111 m	Escoria muy permeable, sana, casi pomez en su totalidad.	111-113 m	Lava, sana, densa, muy dura.	113-117 m	Lava brechoza, parece ser muy permeable.

Datos de Perforación		Datos Prueba de Bombeo																																																																		
	Diámetro (mm)	Longitud (m)	Fecha de prueba:																																																																	
Perforación	537	120	01/01/1900																																																																	
Tubería	350	104	Potencia bomba (hp): 0																																																																	
Rejilla	350	6	Profundidad bomba (m): 0																																																																	
Ademe	0	0	Nivel estático (m): 0																																																																	
Material	Acero		Nivel dinámico (m): 0																																																																	
Tiempo Desarrollo (h):	0		Caudal prueba (l/s): 0																																																																	
Desarrollo:	Neumático		Abatimiento (m): 0

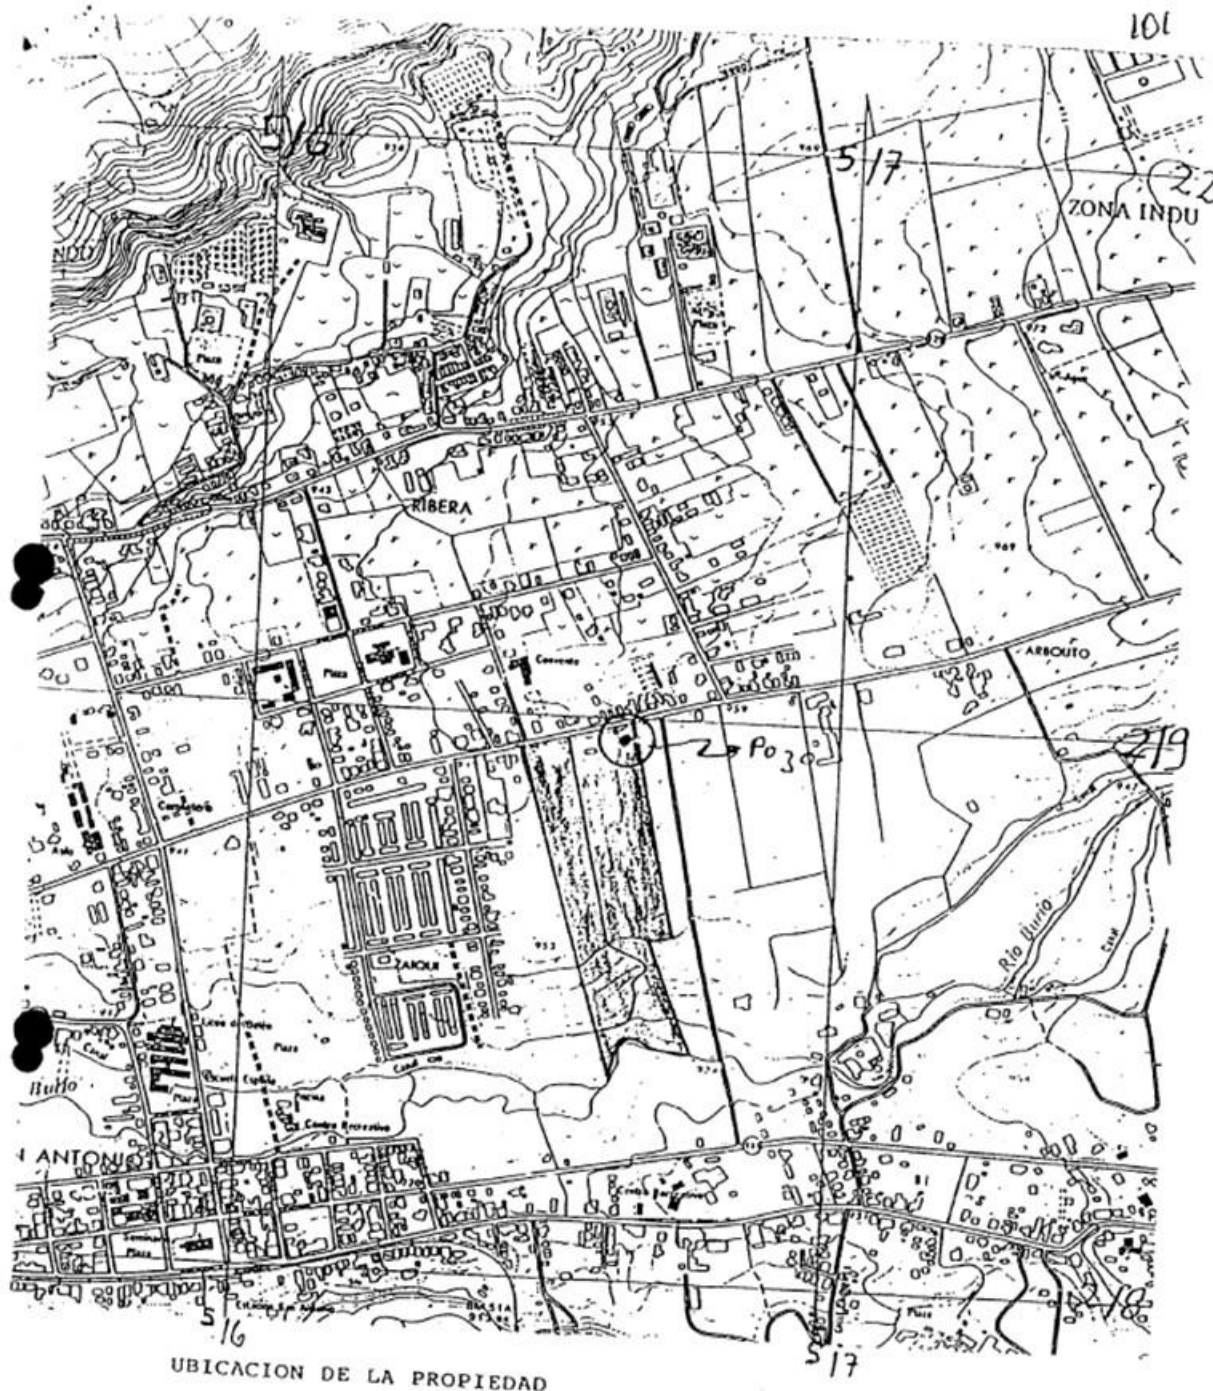
Fig. 1

Tomado de una parte de la hoja SAN ANTONIO, a escala 1:10.000 editada por el INSTITUTO GEOGRAFICO NACIONAL

POZO AB-1726
URBANIZADORA MONTEBELLO S.A.
